Pfarrhaus Lippborg

Lagemäßige Bezeichnung: Alter Kirchhof 2, Lippetal-Lippborg

Eintragung: 12.05.2005

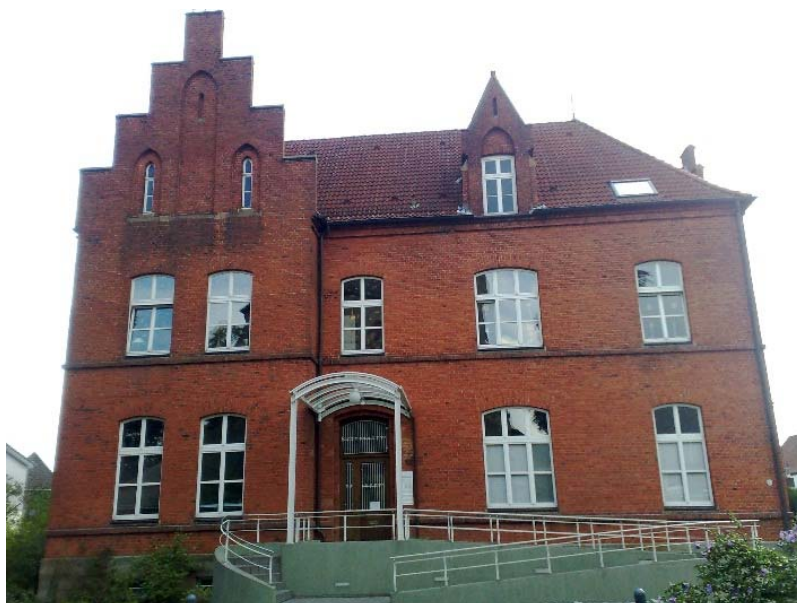
Auf dem großem Grundstück östlich der katholischen Pfarrkirche St. Cornelius und Cyprianus befindet sich das Pfarrhaus Lippborg. Es handelt sich dabei um einen zweigeschossigen Ziegelbau auf Grünsandstein-Quadersockel mit Wasserschlag unter mit Pfannen gedecktem Satteldach.

Der dreiachsige Baukörper ist zum Chor der Pfarrkirche traufenständig ausgerichtet und hat nördlich einen quergestellten Flügelbau zu zwei Achsen mit gestaffelten Zwerchgiebeln zu beiden Seiten. An die östliche Traufseite wurde ein Verbindungsbau angefügt zur Erschließung des zum Pfarrhaus quergestellten Wirtschaftsgebäudes.
